Aarekraftwerk Klingnau - Seitendämme – Klingnau

Wasserbau • Gewässer • Infrastruktur

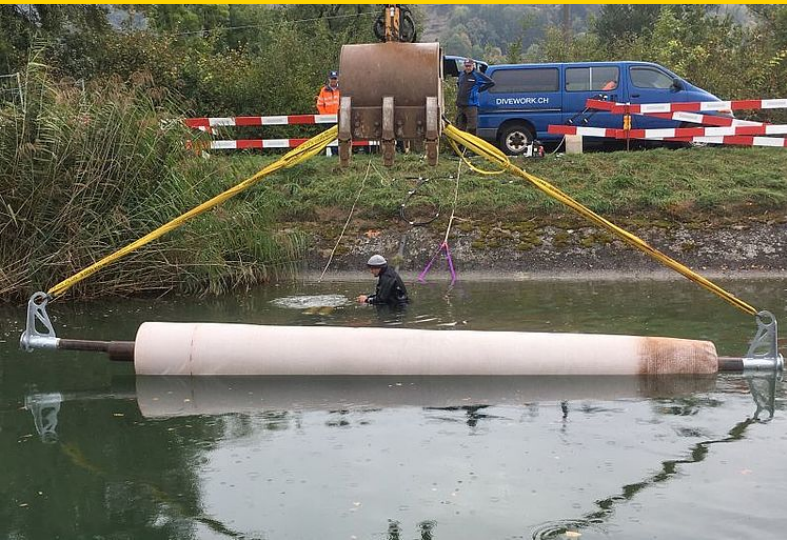
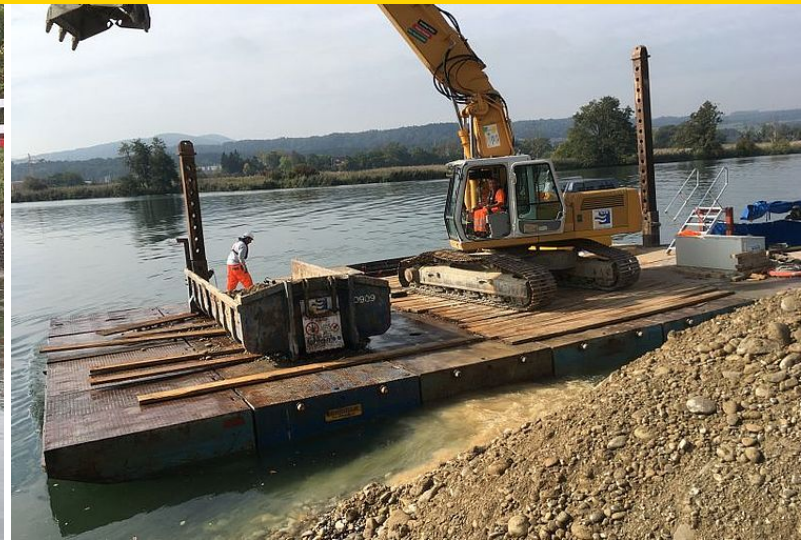
Die Betriebsleitung der Aarekraftwerk Klingnau AG (AKA) beauftragte den Technischen Support der Axpo Power AG Hydroenergie mit der Ausarbeitung des Projekts für eine erneute Instandsetzung des rechtsufrigen Seitendamms bei km 64.5. Im Juli 2014 wurden im Entwässerungsgraben bei km 64.6 im Anschluss an den östlich gelegenen Seitendamm des Aarekraftwerks Klingnau wiederum Wasseraustritte festgestellt. Bereits während und nach dem Bau der Kraftwerksanlage hatte man in diesem Bereich Probleme mit Dammdurchsickerungen. Die letzte bekannte Instandsetzung an dieser Stelle erfolgte 1984 mittels Geokunststoff-Vlies und kiesiger Aufschüttung. Im November 2015 wurde die Stelle durch einen Taucher inspiziert. Dabei wurde festgestellt, dass das Vlies über weite Strecken freiliegt, teilweise verschoben und lokal beschädigt ist (Löcher). Die ausgeschriebenen Arbeiten umfassen das Entfernen der Dichtmatten unter Wasserspiegel mit Hilfe eines Tauchers, den Materialauftrag für die Dammböschung wasserseitig und die Planie unter Wasserspiegel. Die aufwändige Verlegung der Dichtbahn war eine grosse Herausforderung an die Zusammenarbeit von Baumaschinenführer und Taucher. Die Arbeiten erfolgten ab einer Schwimmplattform, Ponton).
